EINGABEPLAN FÜR DEN WOHN-
 TILLSANBAU DES HERRN
 JOHANN RUCKL
 IN NIRSCHLAKOFEN EDE. ADLKOFEN
 LANDKREIS LANDSHUT, MASSTAB 1:100

ADLKOFEN AM 16.9.1966
 DER ENTWURFSVERFASSER:

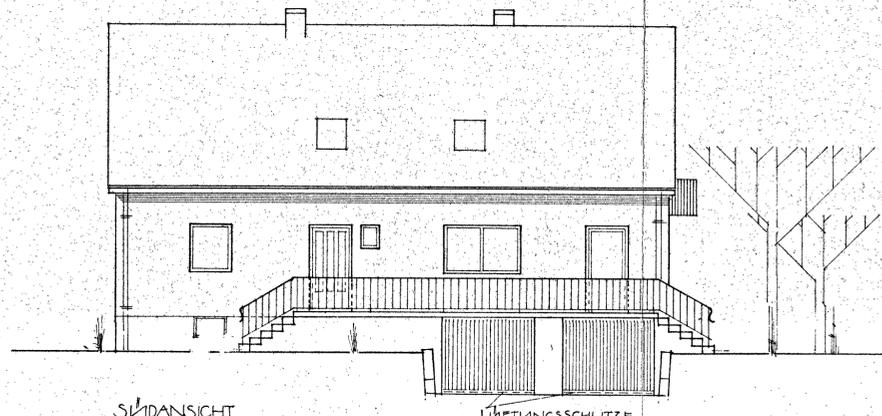
SÜDANSICHT

LÜFTUNGSSCHLITZ

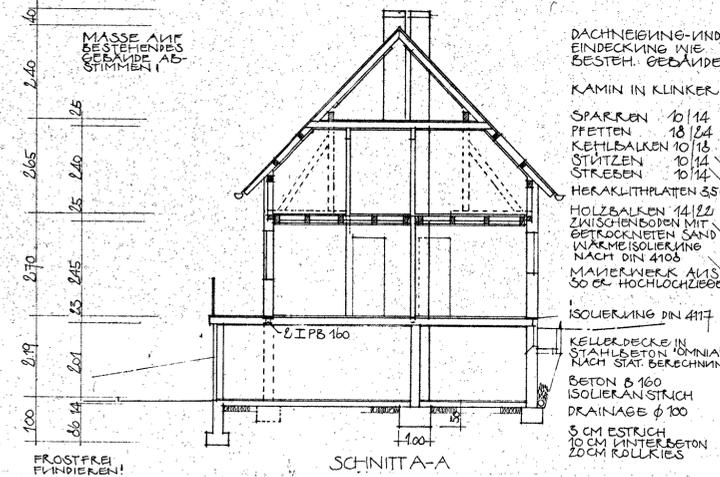
SCHNITT A-A

DACHNEIGUNG UND EINDECKUNG NIE BESTEH. GEBÄUDE
 KAMIN IN KLINER
 SPARREN 10/14
 PFETTEN 18/24
 KEHLBALEN 10/13
 STÜTZEN 10/14
 STREBEN 10/14
 HEKALITHPLATEN 33CM
 HOLZBALEN 14/20
 ZWISCHENBÄN MIT BETRÖCKNETEN SAND WÄRMEISOLIERUNG NACH DIN 4108
 MALERWERK AL15 50 CM HOCHLOCHZIEBEL
 ISOLIERUNG DIN 4117
 KELLERDECKE IN STAHLBETON MINIMAL DECKE NACH STAT. BERECHNUNG
 BETON 8 160
 ISOLIERANSTRICH
 DRAINAGE Ø 100
 5 CM ESTRICH
 10 CM UNTERBETON
 20 CM ROLLKIES

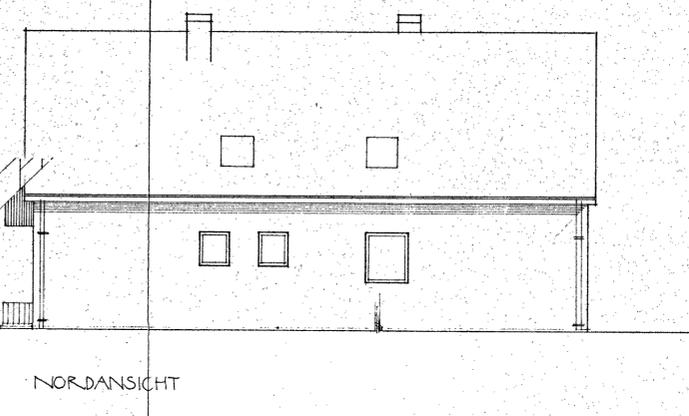
NORDANSICHT

Bauausführung weicht geringfügig vom Plan ab !!

Kein Außenzugang -
 Heizungsraum von Garage 2 begehbar
